Dossier Technique Immobilier

Numéro de dossier : 12/IMO/EXEM/VSN
Date du repérage : 10/01/2012

Résumé de l'expertise n° 12/IMO/EXEM/VSN

Etat de l'installation Intérieure de Gaz

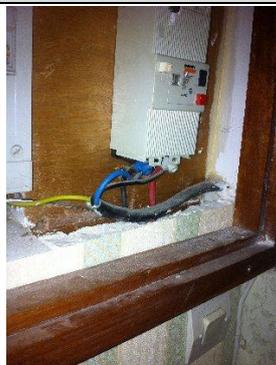
N° Article (1)	Libellé des anomalies	N° Article (2)	Libellé des mesures compensatoires (3) correctement mises en œuvre	Photos
B1.3 l	Il existe plusieurs conducteurs dans une même borne du dispositif assurant la coupure d'urgence. Remarques : Présence de plusieurs conducteurs dans une même borne du dispositif de coupure; Faire intervenir un électricien qualifié afin de modifier l'installation existante et ne laisser d'un seul conducteur par borne

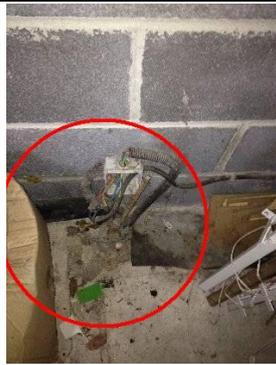
B3.3.2 b	La section du conducteur de terre est insuffisante. Remarques : Section du conducteur de terre insatisfaisante; Faire intervenir un électricien qualifié afin d'installer un conducteur de terre de section satisfaisante

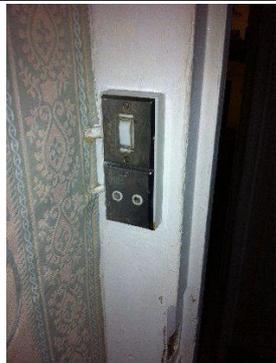
B7.3 c1	Des conducteurs isolés ne sont pas placés dans des conduits, goulottes ou plinthes en matière isolante jusqu'à leur pénétration dans le matériel électrique qu'ils alimentent. Remarques : Présence de conducteurs électriques non protégés mécaniquement; Faire intervenir un électricien qualifié afin d'installer des protections mécanique sur les conducteurs non protégés			
B8.3 a	L'installation comporte des matériels électriques vétustes. Remarques : Présence de matériel électrique vétuste (douilles, interrupteurs, socles de prise...); Faire intervenir un électricien qualifié afin de remplacer les matériels électriques vétustes

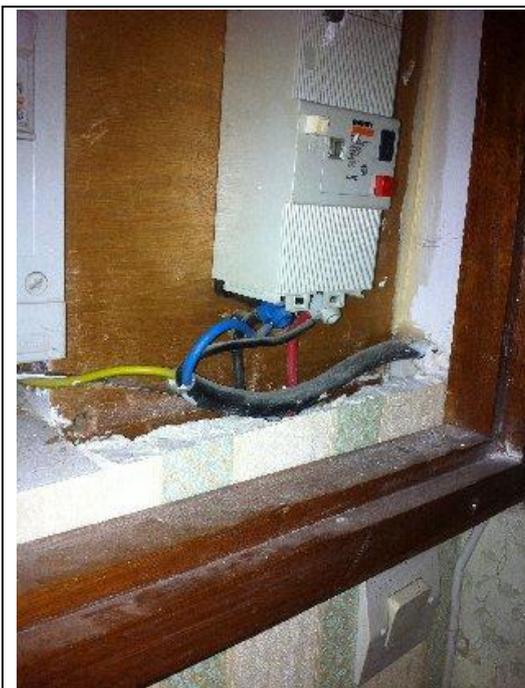
Localisation : Entrée

Libellé de l'anomalie : B1.3 | Il existe plusieurs conducteurs dans une même borne du dispositif assurant la coupure d'urgence.

Commentaire : Présence de plusieurs conducteurs dans une même borne du dispositif de coupure; Faire intervenir un électricien qualifié afin de modifier l'installation existante et ne laisser d'un seul conducteur par borne

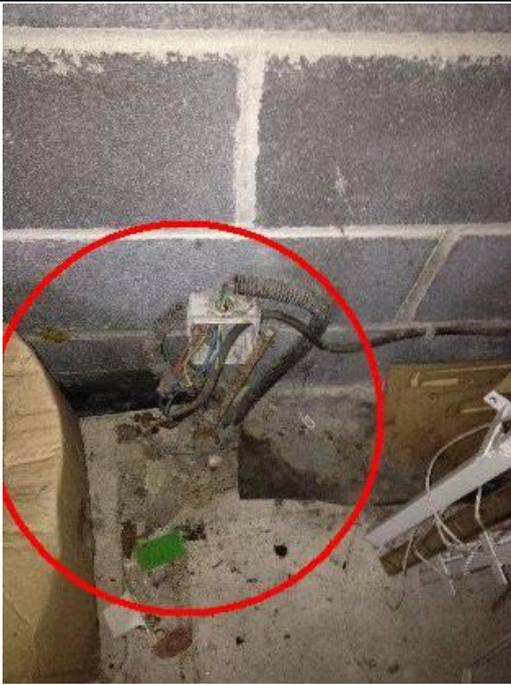
Localisation : Cave

Libellé de l'anomalie : B3.3.2 b La section du conducteur de terre est insuffisante.

Commentaire : Section du conducteur de terre insatisfaisante; Faire intervenir un électricien qualifié afin d'installer un conducteur de terre de section satisfaisante

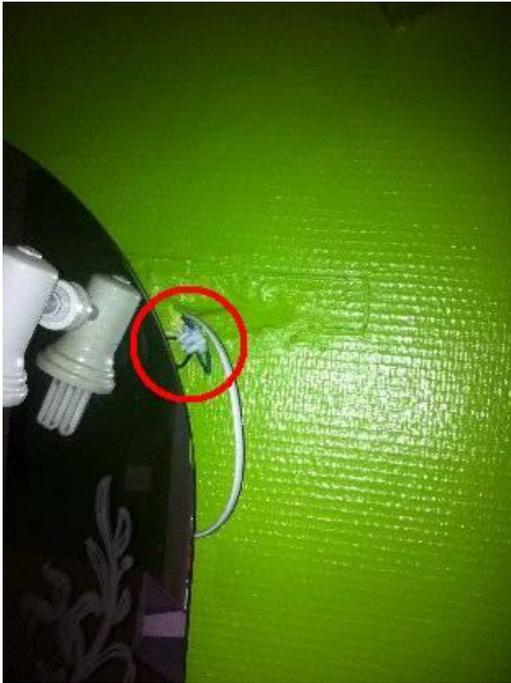
Localisation : Salle de bain

Libellé de l'anomalie : B6.3.1 a Local contenant une baignoire ou une douche : l'installation électrique ne répond pas aux prescriptions particulières appliquées à ce local (adéquation entre l'emplacement où est installé le matériel électrique et les caractéristiques de ce dernier – respect des règles de protection contre les chocs électriques liées aux zones).

Commentaire : Présence de matériel électrique inadapté placé en zone 2 d'un local contenant une douche ou une baignoire; Faire intervenir un électricien qualifié afin de supprimer le matériel électrique inadapté ou le remplacer par du matériel adapté

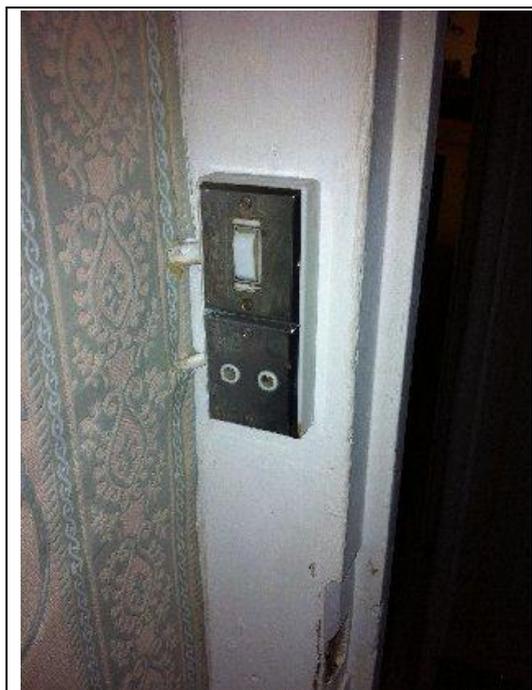
Localisation : Séjour

Anomalie
